Commune de JARDIN

Carte des aléas

Note de présentation

Réalisation
Alp'Géorisques

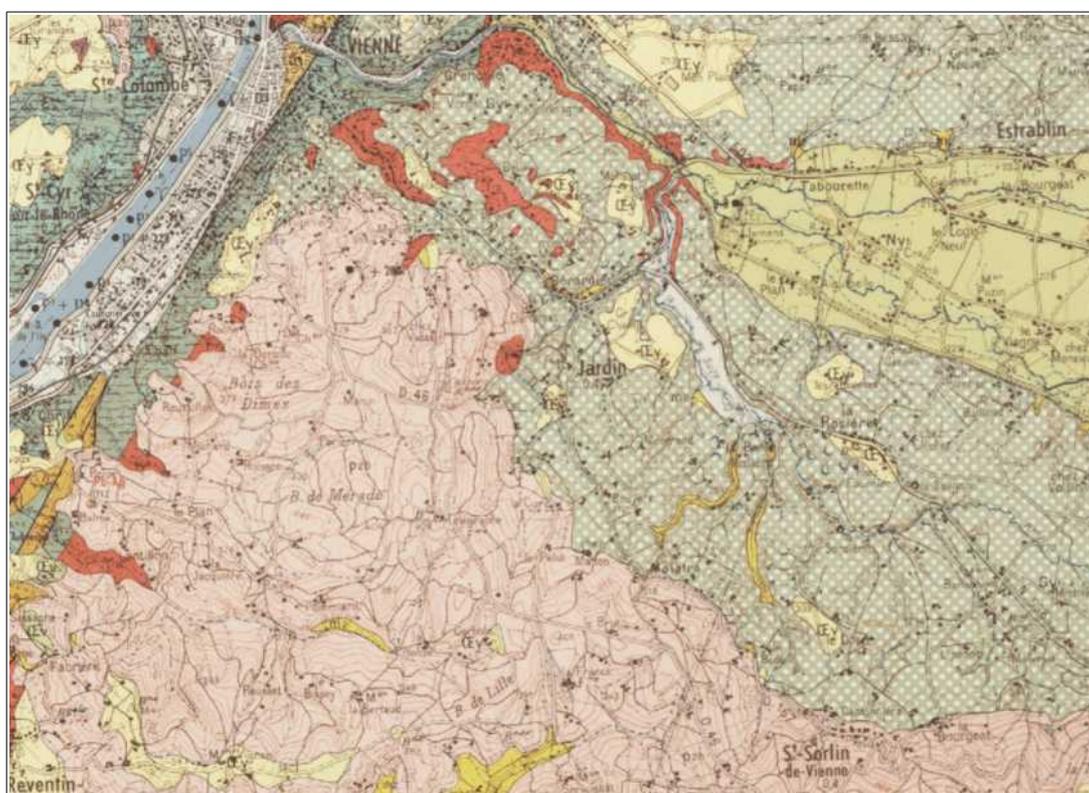
Figure II.4: Extrait de la carte géologique au niveau de Jardin

- Des **placages morainiques** tapissent fréquemment le pied des collines de la bordure ouest de la commune, les versants du quartier de BÉRARDIER et la zone de plateau du village de JARDIN. Il s'agit de matériaux gravelo-argileux charriés puis abandonnés par les glaciers à leur fonte.
- Quelques dépôts de **loëss**, dont l'épaisseur peut varier de quelques décimètres à quelques mètres, recouvrent localement les placages morainiques. Ce loëss est composé d'éléments très fins siliceux et calcaires dont le transport et le dépôt ont une origine éolienne.
- La vallée de LA SUZE accueille des **alluvions récentes** du cours d'eau actuel. De nature variée, ces matériaux peuvent présenter une dominante sablo-graveleuse en profondeur et renfermer un aquifère conséquent. Leur surface est plus généralement composée de matériaux limono-argileux déposés par les débordements du cours d'eau.

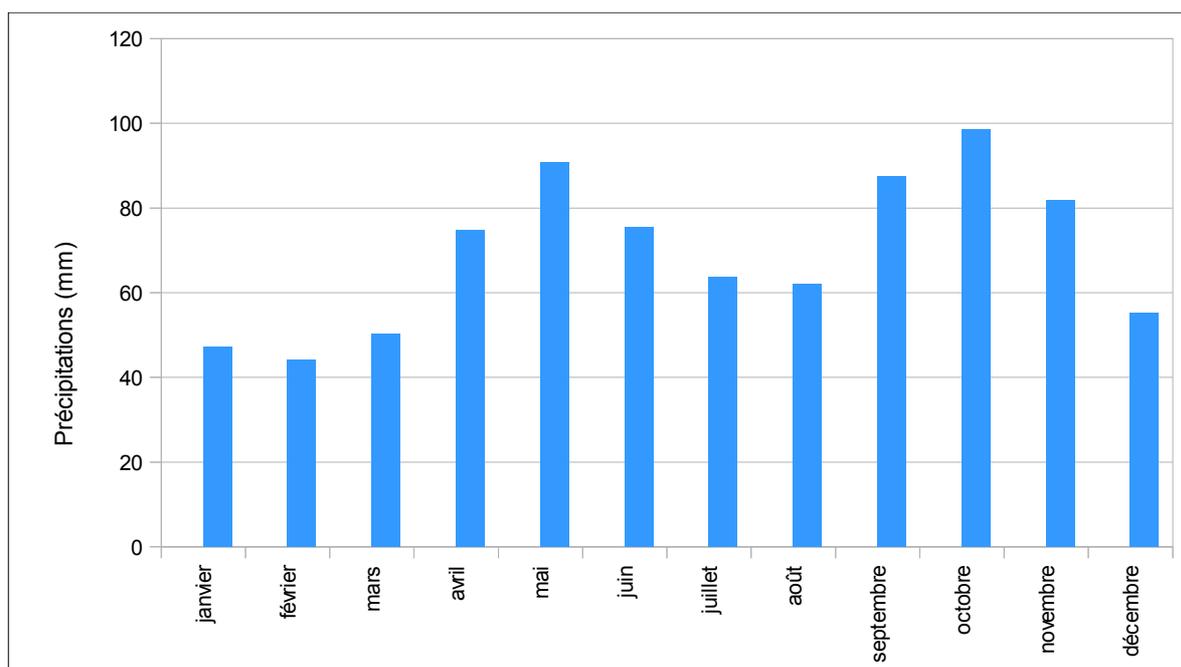
Figure II.5: précipitations moyennes mensuelles au poste de Lyon

Ce graphique met en évidence deux périodes pluvieuses : le printemps et l'automne avec des moyennes de précipitations voisines de 90 mm en mai et 100 mm en octobre. La période estivale est traditionnellement plus sèche, avec une nette diminution des précipitations au mois de juillet. Elle reste toutefois plus arrosée que les mois d'hiver, comme le montrent les enregistrements de janvier et février.

De même, les orages d'été et de début d'automne peuvent générer en peu de temps l'équivalent des précipitations moyennes enregistrées sur un mois, voire beaucoup plus. Le graphe ci-dessus ne doit donc pas faire perdre de vue l'intensité des pluies qui peuvent s'abattre au cours d'épisodes pluvieux intenses.

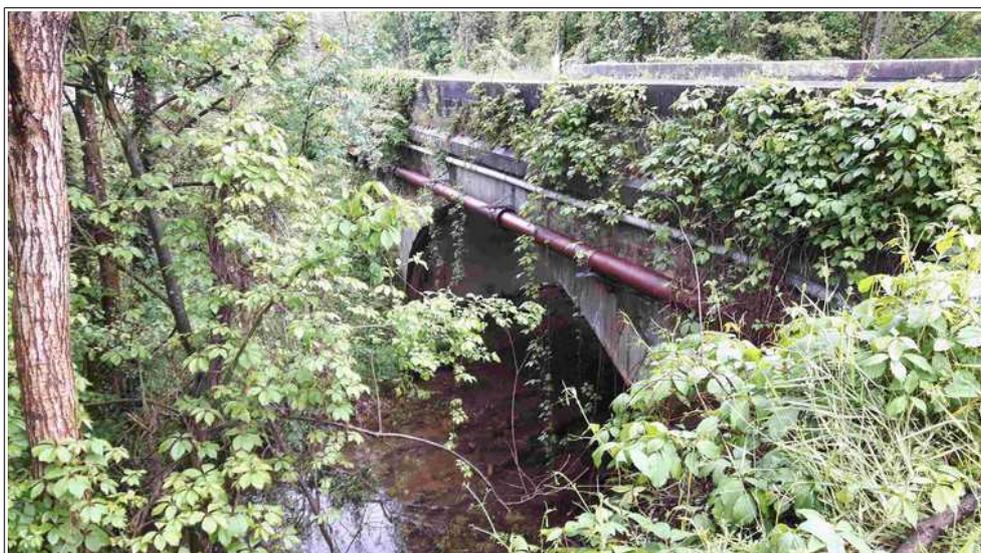
Figure III.4: pont de la RD538

La rivière est franchie par plusieurs routes, dont le chemin communal du PIN ROND (pont coté 223 en limite communale avec ESTRABLIN) et la RD538 près de GRANGE NEUVE. Des débordements sont possibles à leur hauteur (risque d'embâcles). Au chemin du PIN ROND, ils concerneront des terrains agricoles. Au niveau du pont de la RD538 ils se dirigeront plutôt en rive droite, sur la commune d'ESTRABLIN.

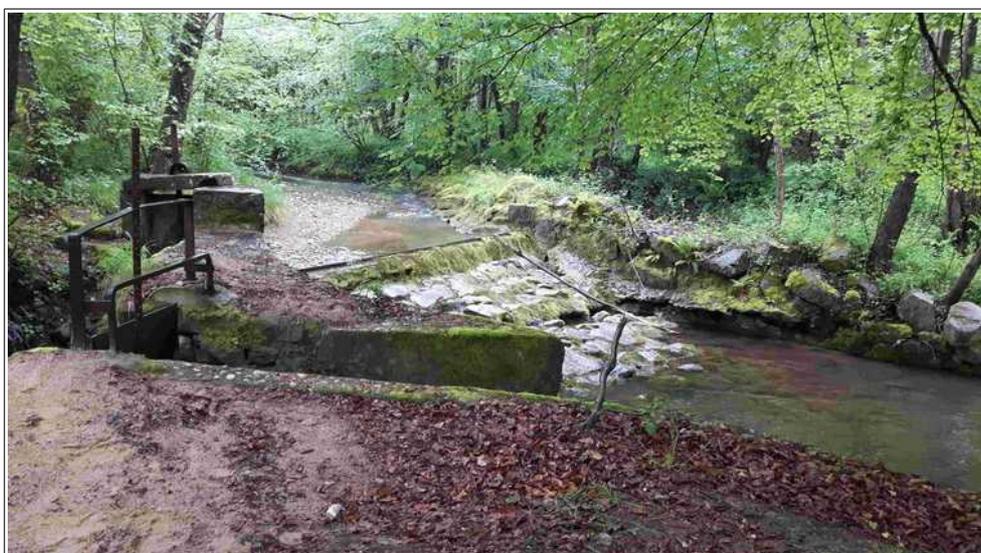
Les vestiges d'une prise d'eau sont visibles au droit du lieu-dit LA JULIETTE, 600 mètres à l'amont du pont de la RD538. Un seuil cale le profil en long de la rivière, ce qui permet de stabiliser son lit mineur. A ce niveau, le cours d'eau peut déborder dans une zone boisée. Cet ancien aménagement permet également le maintien du champ d'inondation, en évitant que le lit mineur s'incise.

Figure III.5: ancienne prise d'eau au droit du lieu-dit La Juliette

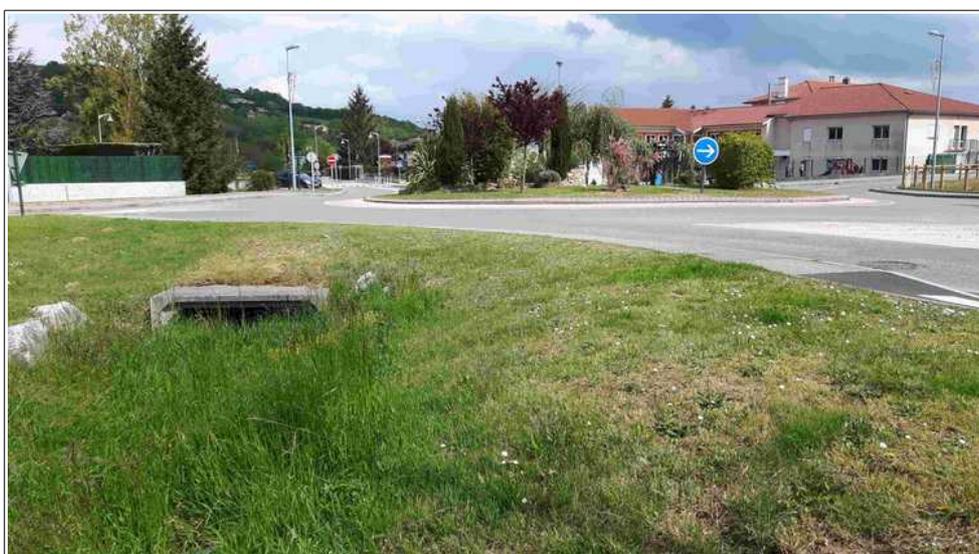
Le risque de débordement se renforce ensuite sur la RD167 située en rive droite. Le ruisseau peut se déverser sur la chaussée en direction du rond-point. Il peut également atteindre plus localement des propriétés bordant cette route et divaguer en direction de l'école maternelle située dans un point bas (école sérieusement inondée en 2007), puis vers la salle des fêtes. A ce niveau, le risque de débordement est aggravé par la confluence du ruisseau de FERRAT et les ouvrages hydrauliques équipant le rond-point de la RD167 (dalots). Ces derniers semblent en effet disposer d'une pente insuffisante qui favorise la formation de dépôts (sédimentation). Les ouvrages se colmatent et voient leur capacité d'écoulement se réduire.

Figure III.6: franchissement du rond-point de la RD167. On notera l'encombrement apparent de l'ouvrage. A l'arrière, l'école maternelle inondable

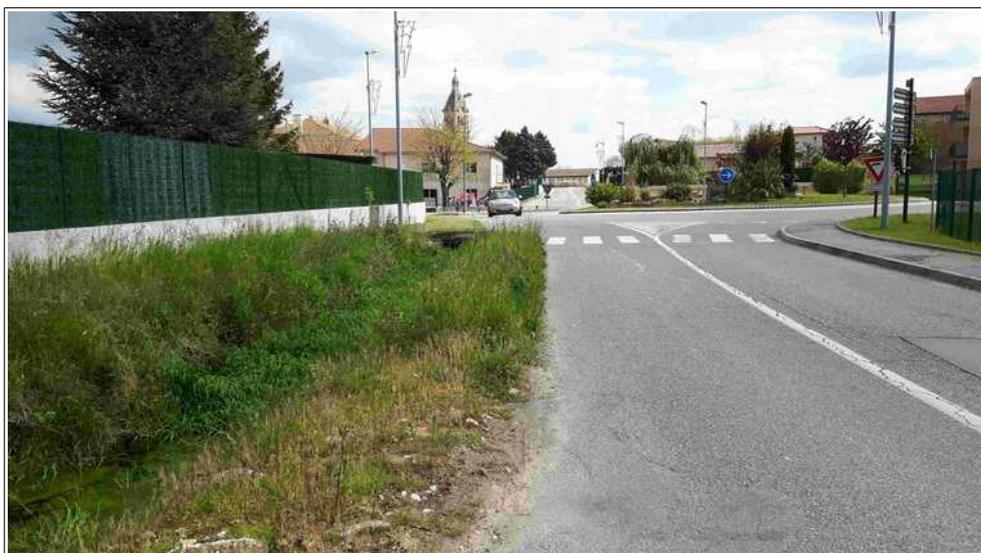
Le ruisseau de FERRAT débouche dans le village en empruntant un fossé de faible section. Il longe le chemin de la VIEILLE EGLISE sur lequel il peut déborder. Ce dernier est relativement encaissé et maintient une grande partie des débordements en direction du rond-point. D'après les profils de terrain réalisés par l'étude Safège, une autre partie peut divaguer en rive gauche en direction d'une propriété.

*Figure III.7: ruisseau de Ferrat au niveau du village (fossé à gauche de la route).
La propriété clôturée par le grillage vert (coté gauche de la photo) est décrite
inondable par l'étude Safège.*

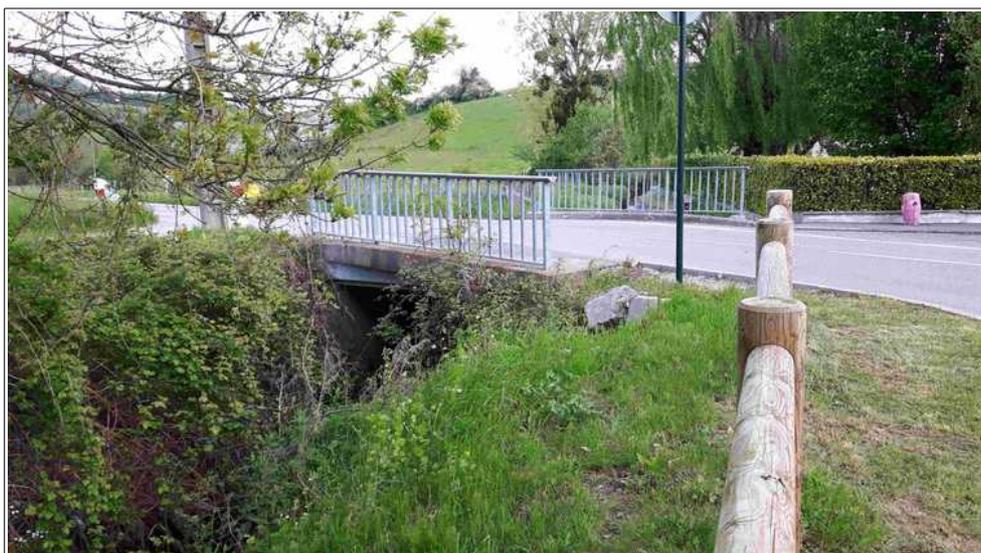
Figure III.8: franchissement de la RD167 à l'aval du village

Le ruisseau franchit ensuite la RD167 puis traverse des terrains agricoles. Ses débordements ne concernent alors plus que ses berges (berges érodables). Puis il emprunte la combe de la TOUR DE MONTLÉANT et atteint le village de BÉRARDIER. Quelques dizaines de mètres avant sa confluence avec le ruisseau de BÉRARDIER, il peut déborder en rive gauche et inonder le parc d'une propriété. Il est ensuite décrit débordant en rive droite sur la RD167, par l'étude Safège.

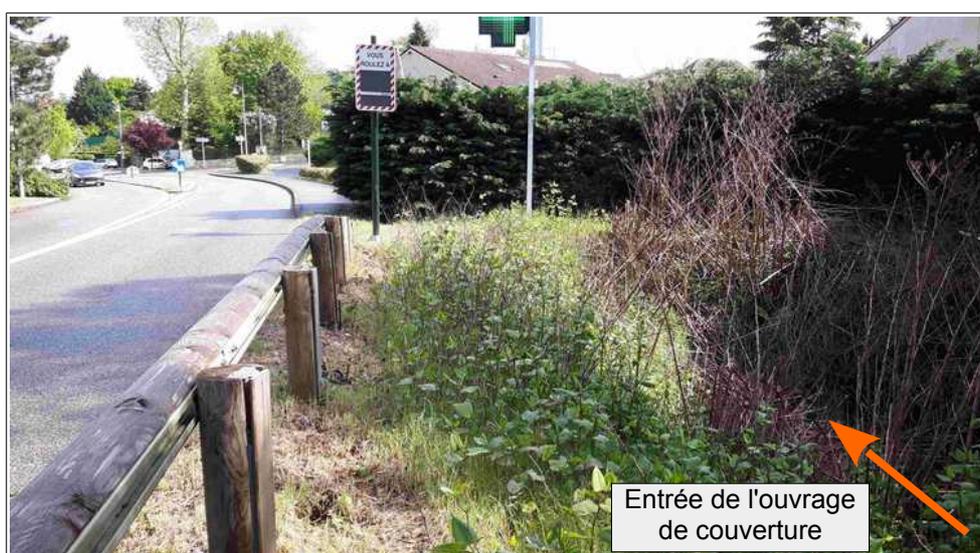
Le ruisseau refranchit la RD538 puis s'engage dans un ouvrage de couverture au niveau du parking de la pharmacie de BÉRARDIER. Le ruisseau est ainsi couvert jusqu'au pont de la RD167a. L'étude Safège ne signale pas de débordement à ce niveau, car la section de l'ouvrage est jugée suffisante pour le débit du ruisseau. Il peut en être tout autre en cas d'embâcle. Une obstruction de l'ouvrage entraînera un déversement du ruisseau sur le parking de la pharmacie et sur la RD538.

Figure III.9: couverture du ruisseau de Bérardier à l'amont de la pharmacie. En cas d'obstruction de l'ouvrage, le ruisseau peut se déverser sur la RD538.

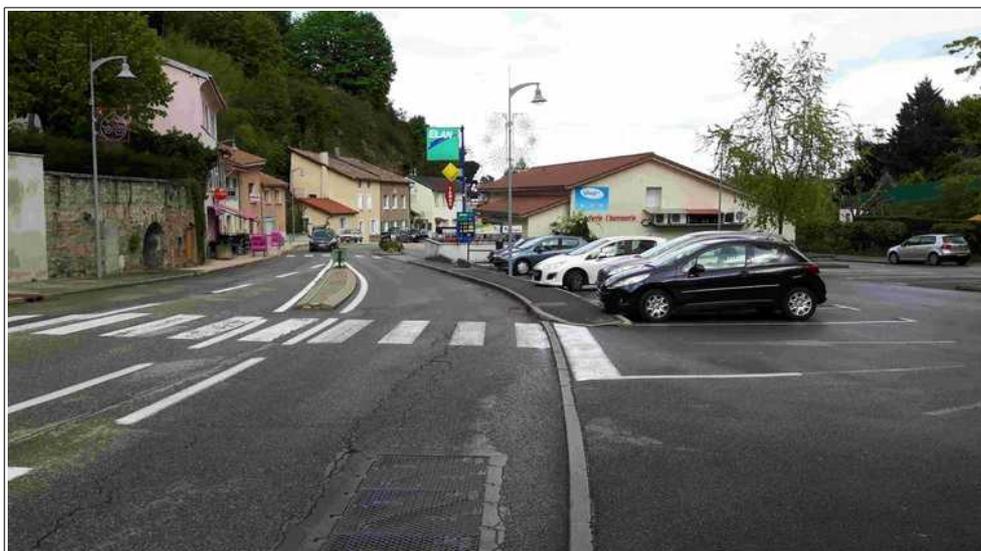
Le ruisseau peut divaguer sur la RD538 dans toute la traversée du village de BÉRARDIER. La supérette et sa station service situées dans l'axe des écoulements sont notamment potentiellement concernées par les débordements. A l'aval de la supérette, une grande partie

de l'eau devrait se rabattre vers un point bas au niveau duquel est couvert le cours d'eau (tracé d'origine du cours d'eau). Le reste peut se maintenir sur la RD538 jusqu'à l'aval du village de BÉRARDIER (300 mètres environ à l'aval du pont de la RD167a), tout en se diffusant latéralement, en fonction des obstacles et des passages que rencontreront les écoulements (possibilité de dépôts du ruisseau déviant les écoulements).

Figure III.10: En débordant sur la RD538, le ruisseau peut se diriger en direction de la supérette.

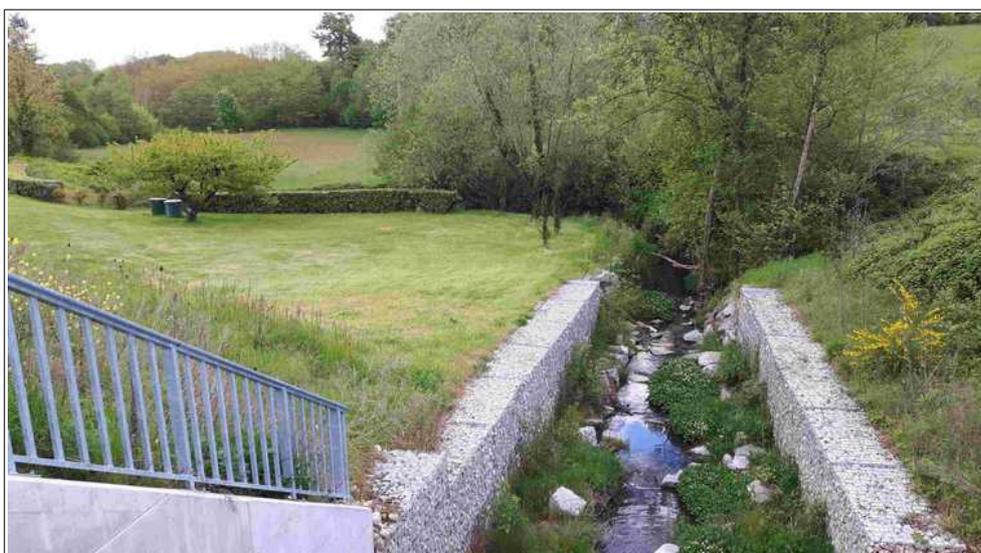
Le ruisseau de BÉRARDIER réapparaît à la hauteur du pont de la RD167a, où il est également rejoint par celui de MONTLÉANT. Il emprunte ensuite un talweg très marqué et longe plusieurs propriétés situées en rive gauche. Il peut alors déborder sur ses deux rives et atteindre les jardins de ces propriétés. En rive droite ses débordements concernent uniquement des zones naturelles.

Figure III.11: vue du ruisseau de Bérardier à l'aval de la RD167a et de son champ d'inondation.

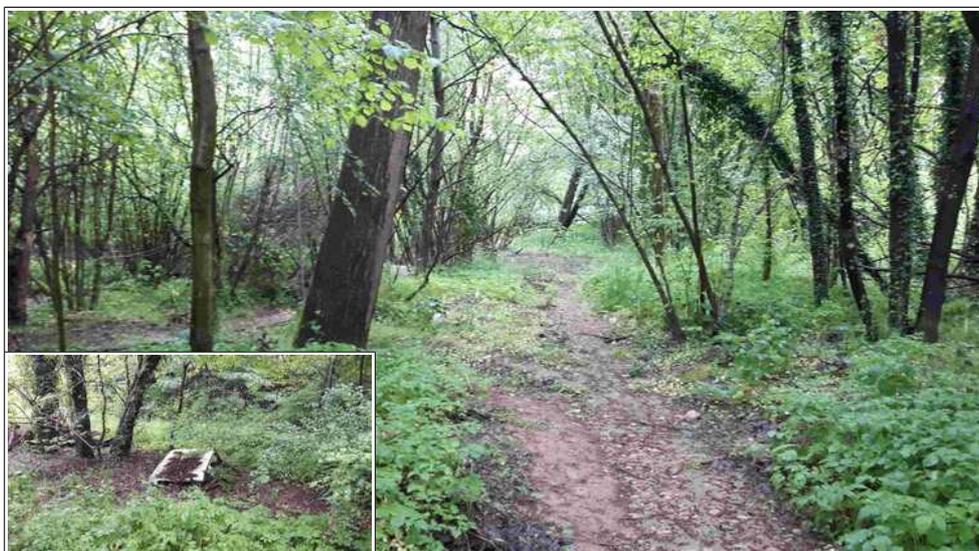
- Le ruisseau de MOURRAND prend sa source au sud-ouest du village. Il s'écoule dans une combe relativement encaissée jusqu'à la RD538. A l'approche de cette route, sa combe s'ouvre brusquement et longe une plate-forme terrassée correspondant à une ancienne exploitation de granulats. Son lit se perd, il est totalement colmaté par des dépôts graveleux qui traduisent les capacités de transport solide du cours d'eau. Quelques divagations sont possibles mais ne semblent pas pouvoir se propager jusqu'à la plate-forme terrassée.

Figure III.12: lit du ruisseau de Mourrand colmaté et zone de divagation à l'approche de la RD538. En médaillon, une carcasse de voiture enterrée dans les dépôts du ruisseau.

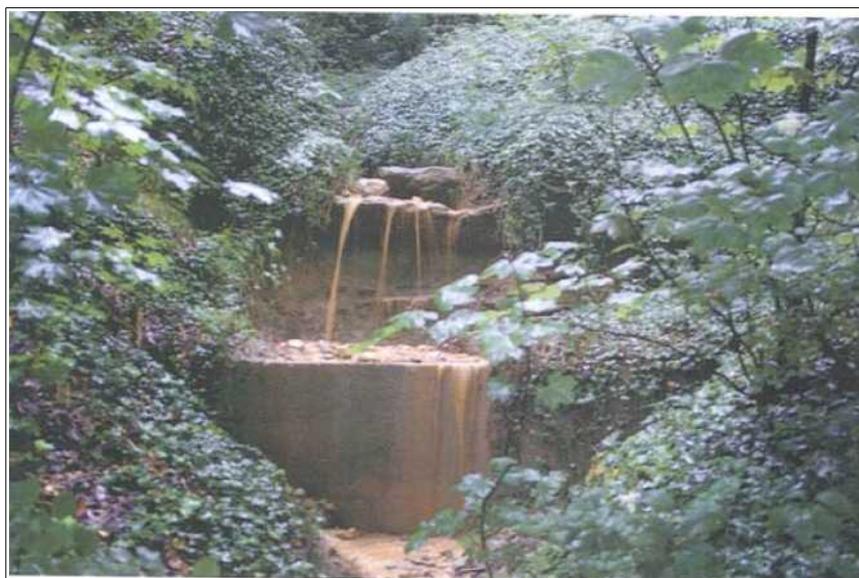
Figure III.13: combe de La Raze.

Plusieurs axes d'écoulements de ce type sont à signaler sur la commune. L'un d'eux peut se manifester périodiquement et occasionner des dégâts dans le village de BÉRARDIER. Il s'agit de la combe de LA RAZE qui débouche sur la RD538. En période de crue, cet axe hydraulique se déverse sur le chemin piétonnier de LA RAZE en déposant des matériaux. Ses divagations peuvent s'étendre jusqu'à la RD538.

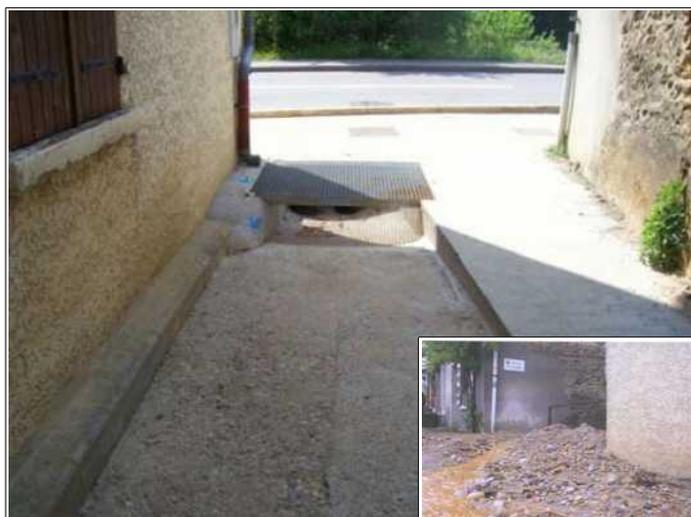
Figure III.14: la combe de la Raze débouche sur le chemin du même nom puis sur la RD538. En médaillon, débordement de la combe sur la RD538 en 2008.

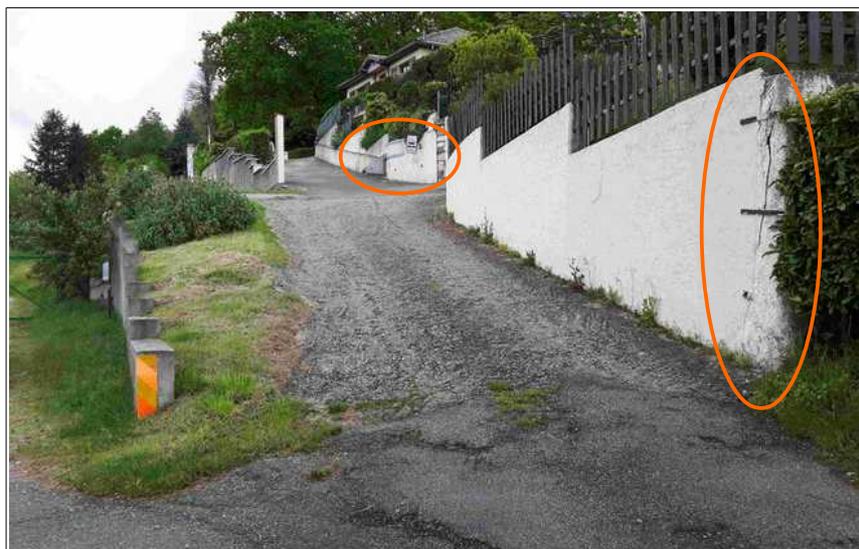
- La RD167 a été partiellement emportée au niveau de la combe de MALATRA (limite communale avec SAINT-SORLIN-DE-VIENNE) et au droit de la TOUR DE MONTLÉANT. Dans le premier cas, c'est le talus aval de la route qui a glissé et pour le second le phénomène s'est déclenché à l'amont et a recouvert la chaussée.
- Le chemin des CHÊNES traverse des zones d'apparence suspecte entre le FOUILLET et CHEZ VIDAL. Des glissements de talus se sont déjà manifestés et deux combes présentent des signes caractéristiques d'instabilité (déformations de terrain, humidité).
- Un glissement de terrain a emporté un jardin et recouvert le chemin de LA RAZE à COLLONGE. Le site qui a été remis en état présente des signes d'instabilité relativement marqué, notamment au niveau de murs de clôtures qui ont dû être renforcés. Le revêtement du chemin de LA RAZE est également légèrement affaissé et fissuré.

Figure III.15: signes de mouvements de terrain à l'amont du chemin de La Raze (murs de clôture fissurés et renforcés).

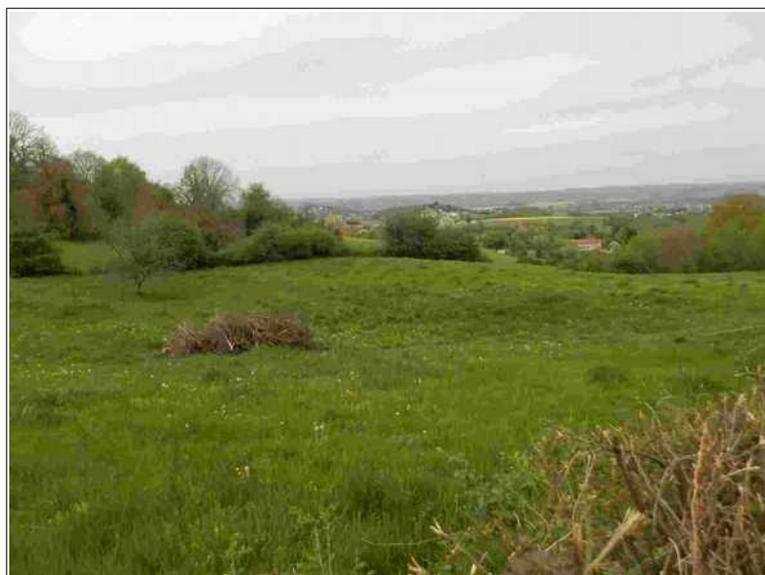
Celui du sommet de la combe de MALATRA concerne environ un hectare de prairie et s'étend jusqu'à la RD167 dont le talus aval a déjà été emporté (voir ci-dessus).

Figure III.16: glissement de terrain au sommet de la combe de Malatra. Le terrain présente des déformations de grande amplitude.

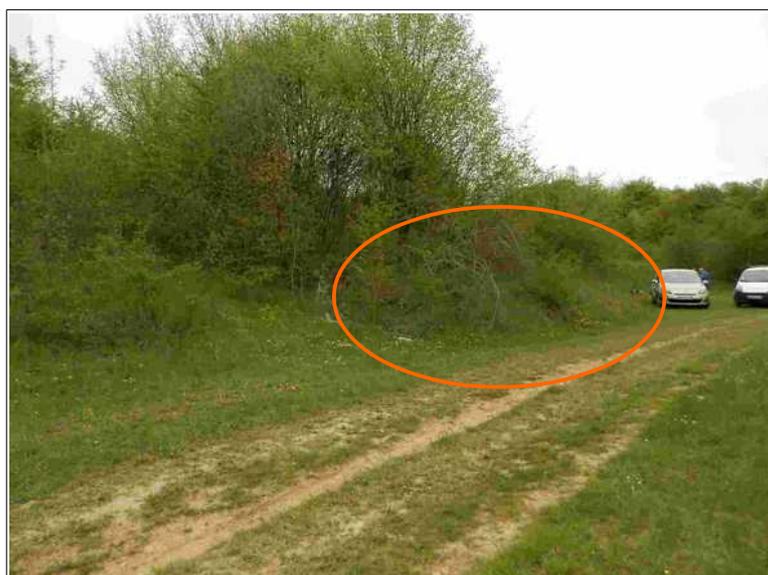
Le glissement de terrain de l'étang du BRUT est colonisé par de la friche. Il est identifiable par l'extrémité de sa langue visible en bordure de l'étang.

Figure III.17: langue du glissement de terrain du Brut.

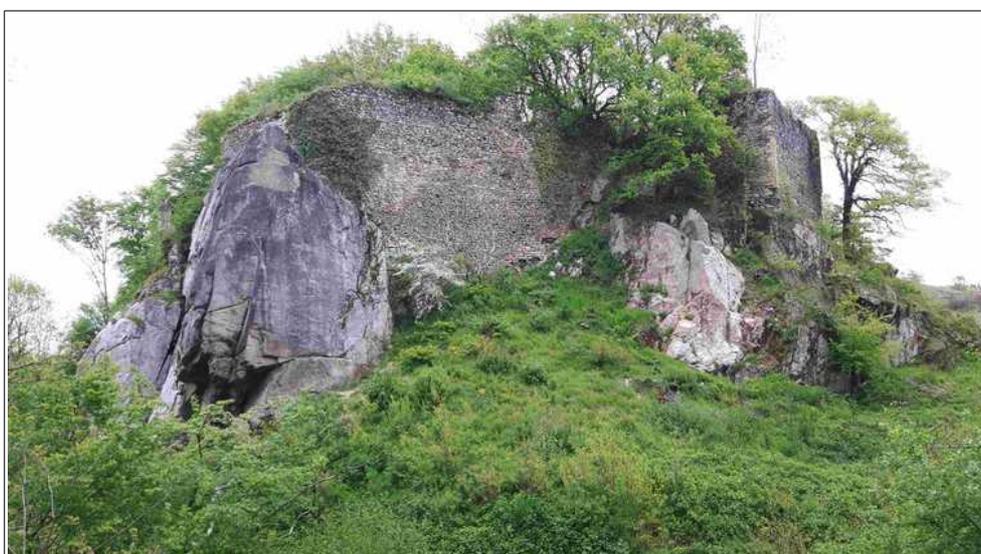
Celle de la TOUR DE MONTLÉANT est composée de matériaux granitiques appartenant au socle cristallin régional (débordement du MASSIF CENTRAL en rive gauche du RHÔNE). Elle domine la rive droite du ruisseau de MONTLÉANT qui, à ce niveau, s'écoule dans une gorge étroite. Ce granite d'apparence plus ou moins fissurée peut libérer des blocs isolés qui atteindront le ruisseau. Aucun enjeu n'est menacé par le phénomène.

Figure III.18: petite falaise de la Tour de Montléant.

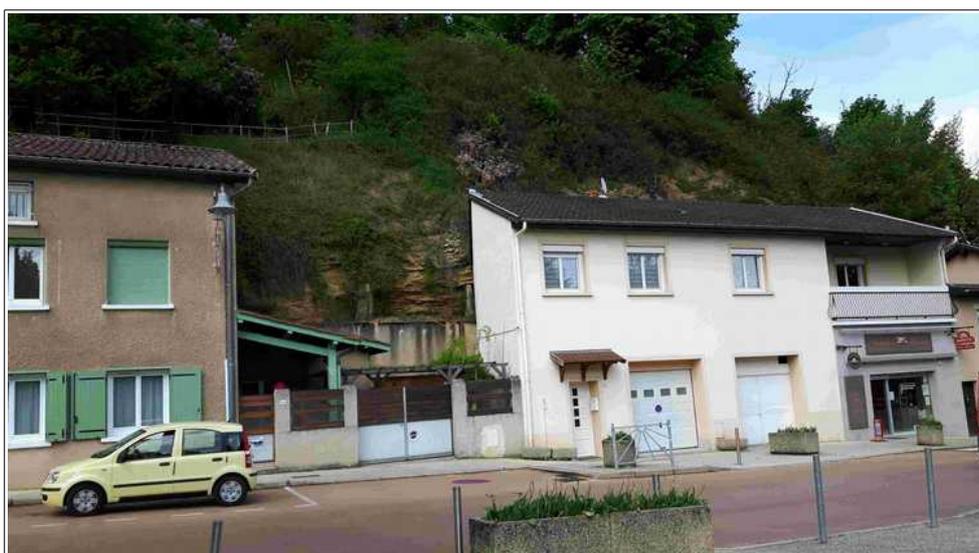
Le village de BÉRARDIER est plus sérieusement menacé par de petites falaises de molasse qui dominent une partie des habitations situées sur la bordure nord de la RD538. La molasse affleure verticalement en différents points, sur plusieurs mètres de hauteur. Des chutes de matériaux se

Les habitations de BÉRARDIER confrontées à la problématique chutes de blocs sont construites très près du pied des falaises. Elles se situent au sein même de la zone d'arrêt des matériaux et n'échappent donc pas à l'instabilité des falaises. Elles s'avèrent très vulnérables au phénomène.

Figure III.19: falaise de molasse dans le hameau de Bérardier, à l'amont de la boulangerie.

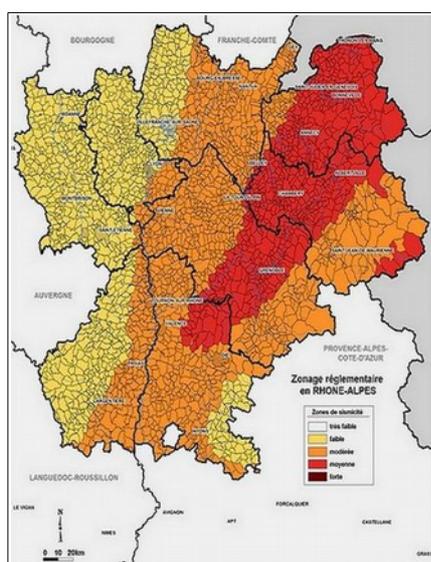
Figure III.21: Sismicité en région Rhône-Alpes

D'après ce zonage, la commune de JARDIN se situe en zone de **sismicité 3** (modérée).
